# ESTUDO DOS MÉTODOS DE PREVENÇÃO DA CORROSÃO DE ARMADURAS EM EDIFÍCIOS

LUANA APARECIDA VIDAL FERREIRA<sup>1</sup>, AMANDA GOMES DA SILVA<sup>1</sup>,  
BRUNA GOMES MACEDO TEIXEIRA<sup>1</sup>

<sup>1</sup> Departamento de Engenharia Civil - FMU

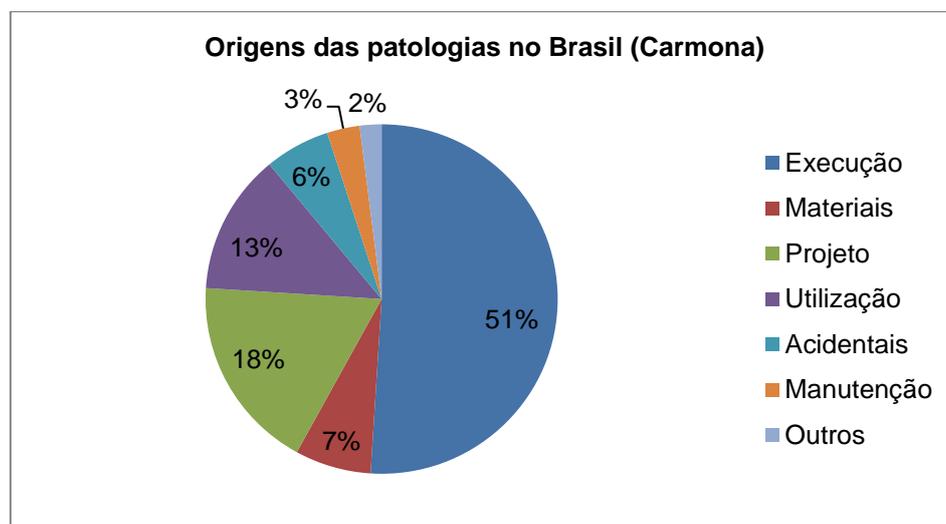
A origem dos problemas patológicos nas edificações pode estar relacionada a possíveis erros em alguma fase do processo construtivo, como se pode observar na figura 1.

**Figura 1 – Gráfico com as origens das patologias no Brasil. Fonte: Silva e Jonov (2011).**

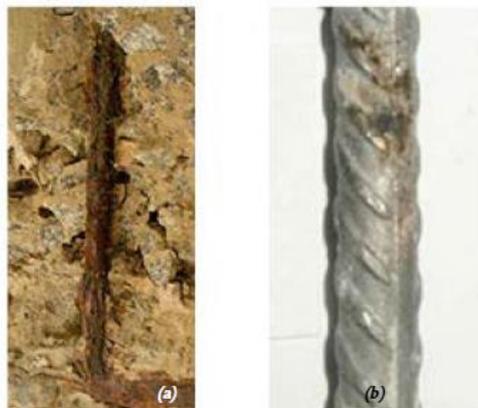
Conforme Meira (2017), as formas mais comuns apresentadas nas estruturas de concreto armado são: a corrosão generalizada irregular (Figura 2a) e a corrosão por pites (Figura 2b).

**Figura 2 – Corrosão generalizada irregular (a) e corrosão por pites (b). Fonte: (MEIRA, 2017)**

Segundo (GENTIL, 2003) a corrosão generalizada ocorre em toda sua extensão, resultando em sua perda de seção. Já a corrosão por pites se dá pontualmente, causando cavidades com o fundo em formas angulosas e profundidades geralmente maiores do que o seu diâmetro.

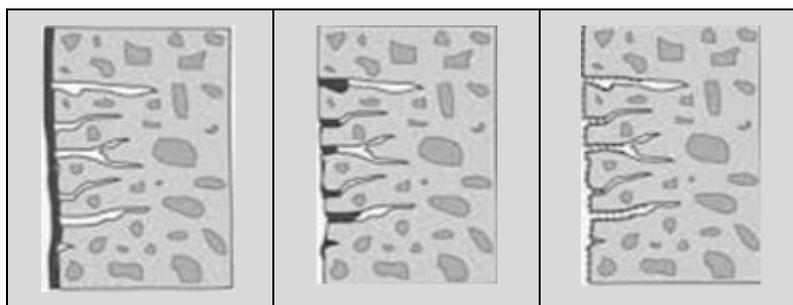
**Tabela 5 - ilustração da ação dos tratamentos de superfície para o concreto. Fonte: (Meira, 2017).**

- **Formadores de películas:** mais conhecidos como as tintas e os vernizes. As tintas são compostas por: resinas, solventes, pigmentos e aditivos. Já os vernizes por resina, solvente e aditivos. Não apresentam coloração e sua longevidade é menor comparando com as tintas.
- **Hidrofugantes de superfície:** impossibilita a infiltração da água. Empregam-se os silanos, siloxanos oligoméricos e a união desses. Não permitindo a penetração de agentes agressivos presentes na água.
- **Bloqueadores de poros:** material composto por silicatos, o qual permite que a superfície fique menos esburacadas, assim dificultando a penetração da água.

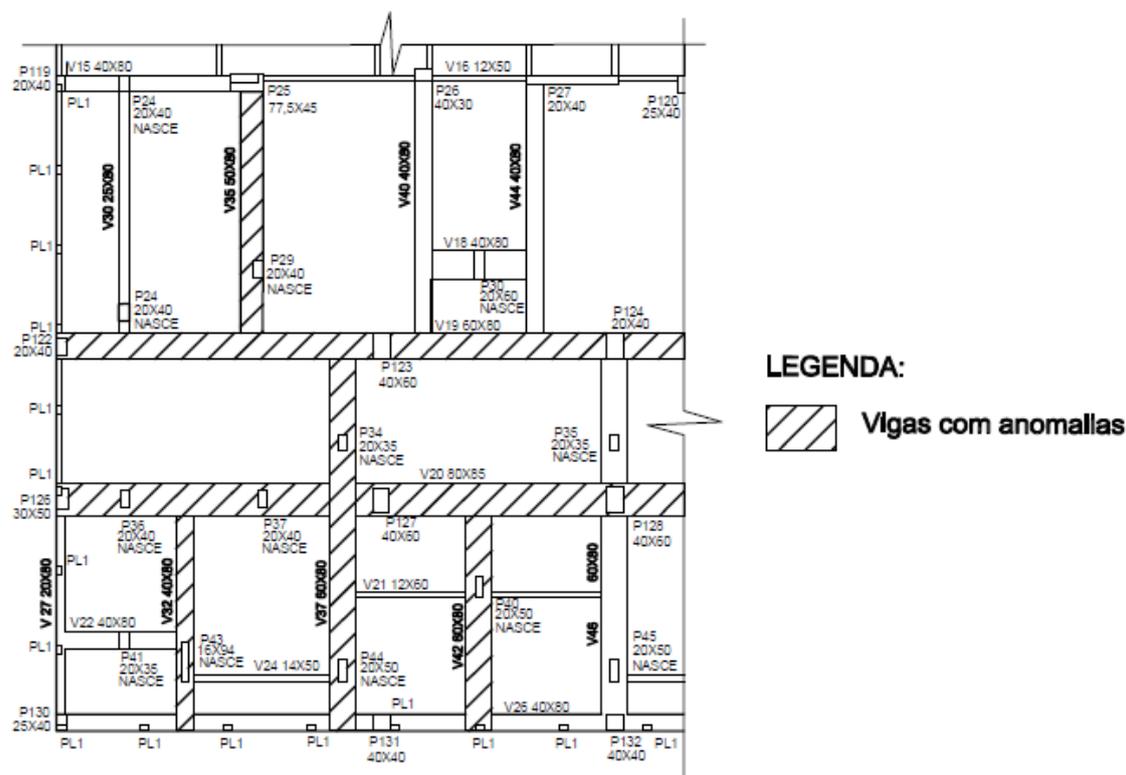
Conforme Francescato (2018), no primeiro andar, destinado para garagens foram constatadas a maior parte das patologias da edificação especialmente nas vigas de transição, que serve de sustentação para apartamentos tipo. Segue abaixo a figura 3 que representa a planta da locação das vigas destacando as com anomalias.

Figura 3 – Planta de localização das vigas. Fonte: Adaptado de Francescatto (2018).

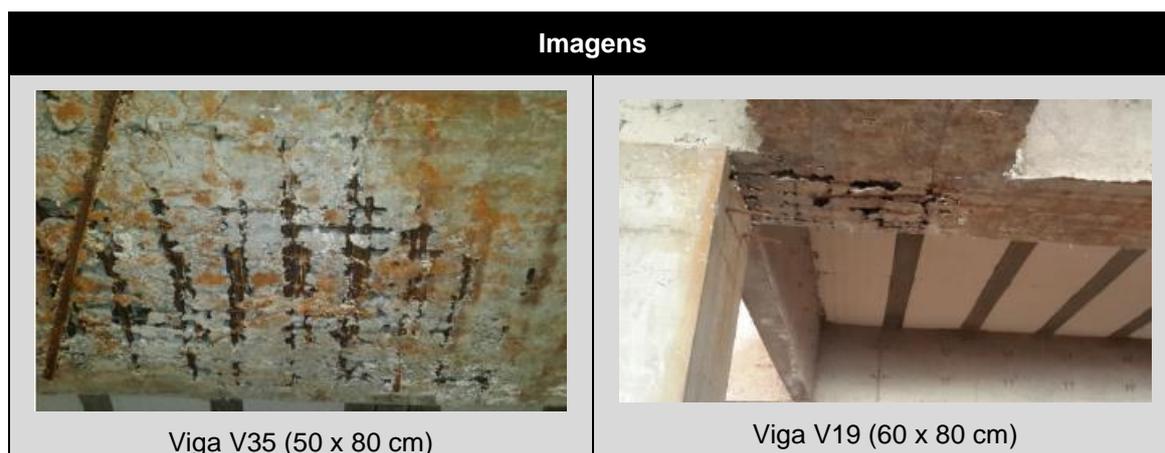
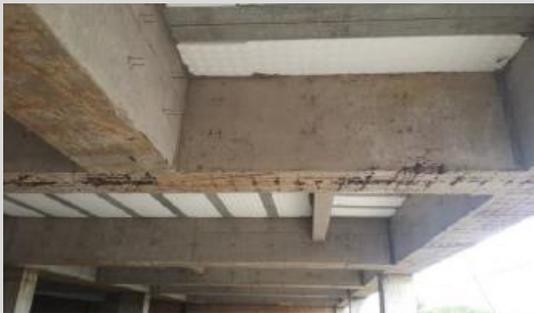
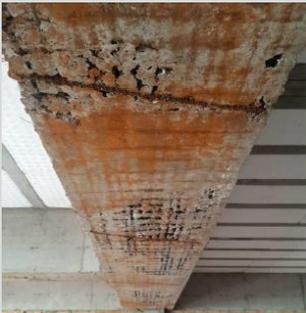
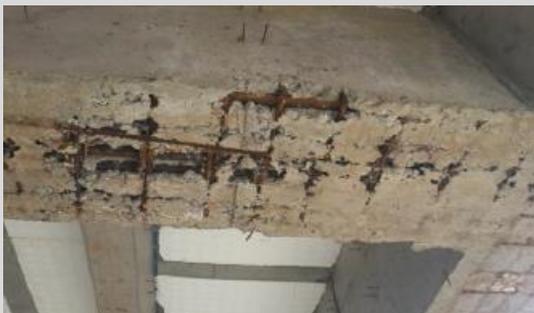
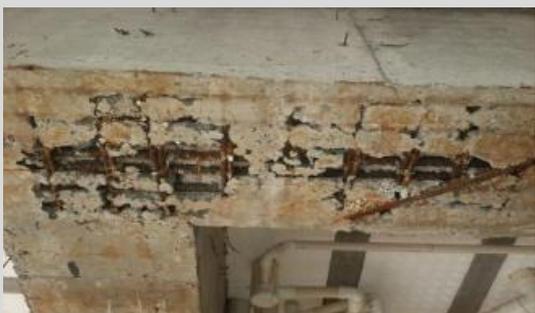
Tabela 9 – Vigas de transição com anomalias. Fonte: Adaptado de Francescatto (2018).

Viga V37 (60 x 80 cm)	Viga V20 (80 x 85 cm)

Viga V32 (40 x 80 cm)	Viga V42 (60 x 80 cm)
<b>Estado de Degradação</b>	
Exposição e Corrosão das Armaduras	
Desagregação do Concreto Usinado	
<b>Possíveis Causas</b>	
Falhas de Concretagem (lançamento e adensamento inadequado)	} Execução
Cobrimento insuficiente das armaduras	
Erro de posicionamento das armaduras	
Detalhamento incorreto das armaduras → Projeto

Os resultados da pesquisa realizada apontaram as falhas na execução da obra e na elaboração dos projetos, como os principais desencadeadores do processo corrosivo na edificação estudada. Neste caso, a mão-de-obra terceirizada por várias empresas e a incompatibilidade dos projetos entre as construtoras envolvidas provocaram a degradação precoce do edifício.

No que tange a fase da execução, o não atendimento do cobrimento mínimo exigido em projeto e as falhas de concretagem foram as principais causas da corrosão das armaduras.

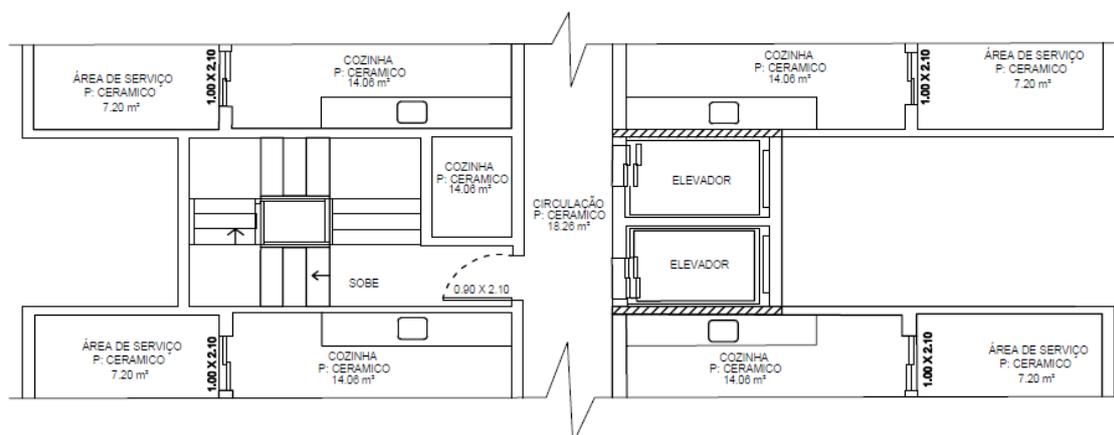
Nos pavimentos superiores destinados aos apartamentos, também foram identificados anomalias nos pilares parede, normalmente localizados em escadas de edifícios e elevadores (Francescato, 2018).

A título de ilustração, segue a figura 4 representando os pilares-paredes na planta baixa do pavimento.

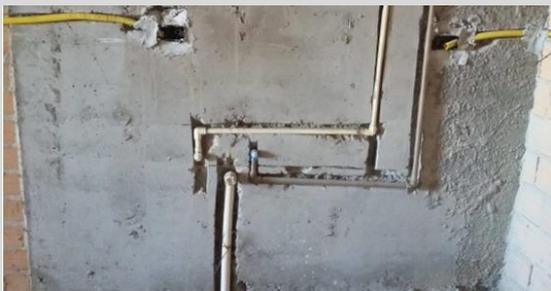
**Tabela 10 – Cortes nos pilares-paredes. Fonte: Adaptado de Francescatto (2018).**

<b>Redução da seção do pilar-parede</b>	
<b>Armadura próxima à tubulação</b>	
Características do pilar-parede	
Dimensão: 20 x 217cm / altura: 270 cm	
Esforço à compressão: 184,0 toneladas	
Estado de Degradação	
Exposição das Armaduras (potencial para corrosão das armaduras)

<b>Possíveis Causas</b>	
Cortes na seção do pilar-parede para passagem das tubulações	→ Execução
Mão-de-obra terceirizada realizada por várias empresas	→ Execução
Falta de compatibilização dos projetos	→ Projeto

Segundo Francescato (2018), vale ressaltar que os cortes feitos para a passagem das tubulações hidráulicas tornaram as armaduras expostas, e conseqüentemente, na fase de utilização do edifício pode agravar o processo corrosivo devido a possíveis vazamentos.
