COMPORTAMENTO DOS TRABALHADORES DA CONSTRUÇÃO CIVIL: ESTUDO DE CASO

BEHAVIOR OF WORKERS IN BUILDINGS CONSTRUCTION - CASE STUDY

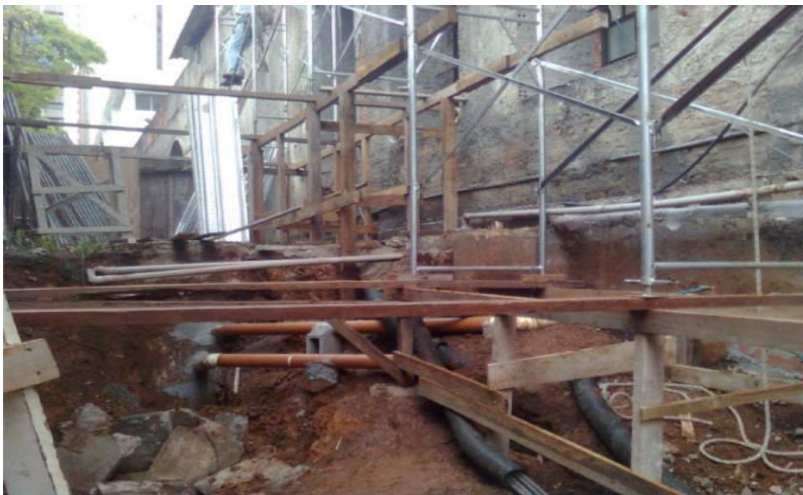
A Figura 1, registrada durante a fase de montagem do andaime, mostra os cavaletes de madeira apoiados sobre terreno irregular, sujeitos a cederem com o peso das peças, podendo causar instabilidade do andaime. Neste caso, não foi feita uma contenção adequada do terreno para evitar desmoronamento, mesmo estando em período de chuvas recorrentes. Nota-se, também nesta foto, cabos de alta tensão expostos e sujeitos a serem danificados pelas peças do andaime.

Figura 1. Apoio das sapatas do andaime.

O resultado mostrou que, após a análise das fotos feitas pelos funcionários, nenhum ato inseguro, ou nenhuma condição insegura foi identificada pelos funcionários nas Figuras 1 e 2. Na Figura 3, 10 funcionários não constataram irregularidades, apenas 2 disseram que a condição pode resultar na queda do andaime. Já para a Figura 4, 75% dos funcionários disseram que o trabalhador corre o risco de queda ao se deslocar daquela maneira pelo andaime. Para outros, esta situação não fica evidenciada como condição insegura.

Analisando algumas situações de risco como, por exemplo, as representadas nas Figuras 1 e 2, onde não houve identificação de condições inseguras, ficou evidenciado que treinar o trabalhador para que ele “perceba” os riscos no seu posto de trabalho é uma necessidade imediata. Situações como as demonstradas nestas figuras exigem treinamento pois acabam se tornando imperceptíveis para quem não tem noções de segurança do trabalho.

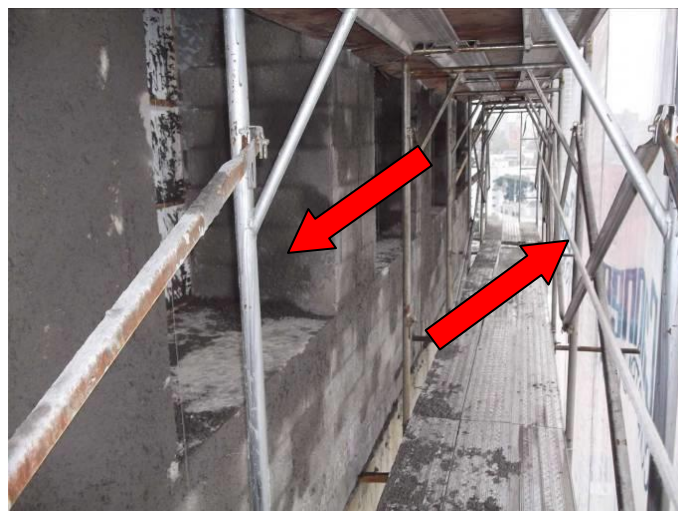
Na etapa de aplicação de chapisco da fachada, visando facilitar o acesso a determinados pontos, a Contratada removeu algumas peças utilizadas para o contraventamento dos andaimes. Mesmo tendo removido poucas peças, foi expressamente recomendado pela fornecedora dos andaimes o travamento em “X” entre todos os montantes da estrutura.

Por suas vez, a Figura 2 na página seguinte mostra alguns vãos no lado esquerdo “soltos”, isto é, sem o devido travamento. O que caracteriza um risco de acidente.

Figura 2. Contraventamento da plataforma.

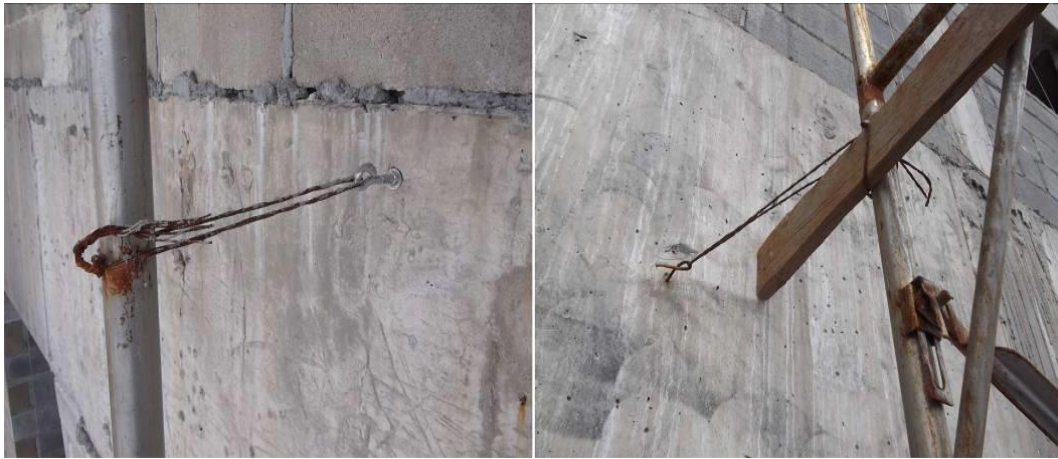
Outro ponto a ser observado em relação à estabilidade do andaime foi quanto a sua fixação na estrutura do prédio. Em vários pontos do andaime a contratada utilizou ganchos galvanizados, chumbados no concreto com bucha de nylon, conforme recomendação do próprio fornecedor dos andaimes. Entretanto, o arame recozido utilizado para fixar os andaimes aos ganchos se mostrou frágil devido à sua pequena espessura. Outro problema identificado foi quanto à corrosão destes arames, presente em função da exposição às intempéries. Em alguns casos, foi possível verificar a fixação do andaime em pedaços de ferro dobrados existentes na fachada, resultantes da desforma da caixaria (Figura 3).

FIGURA 3. Fixação dos montantes na estrutura do prédio.

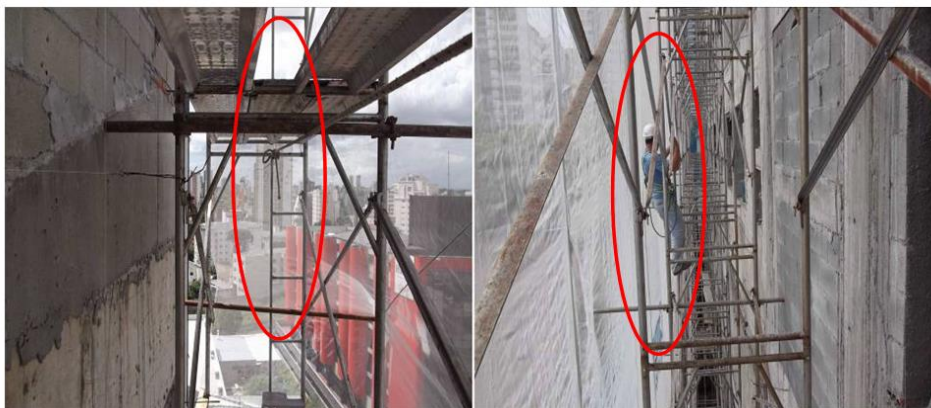
Embora o andaime utilizado apresentasse escada vertical incorporada à estrutura, como demonstrada a Figura 4, os trabalhadores preferiram acessar os andares superiores escalando externamente o andaime, sem engatar o cinto de segurança à estrutura, o que configura ato inseguro. Diversas situações iguais a estas puderam ser registradas ao longo desta pesquisa. Quando alertados sobre as consequências que esta atitude poderia causar a eles, a maioria alegou que tal prática tornava o serviço mais prático e, portanto, mais rápido. Quanto ao medo de queda, todos relataram sentirem-se seguros, mesmo sem o uso adequado do cinto.

Figura 4. Escada incorporada ao andaime e ato inseguro.
